**COMMUNE DE GUISSENY (FINISTERE)
et REGION BRETAGNE**

PROGRAMME NATURA 2000 et CONTRAT
NATURE

***RAPPORT D'ACTIVITE SUR LE SUIVI MORPHO-SEDIMENTAIRE DU
CORDON DUNAIRE DE LA PLAGE DU VOUGOT
(COMMUNE DE GUISSENY)***

GEOMER - UMR 6554 CNRS

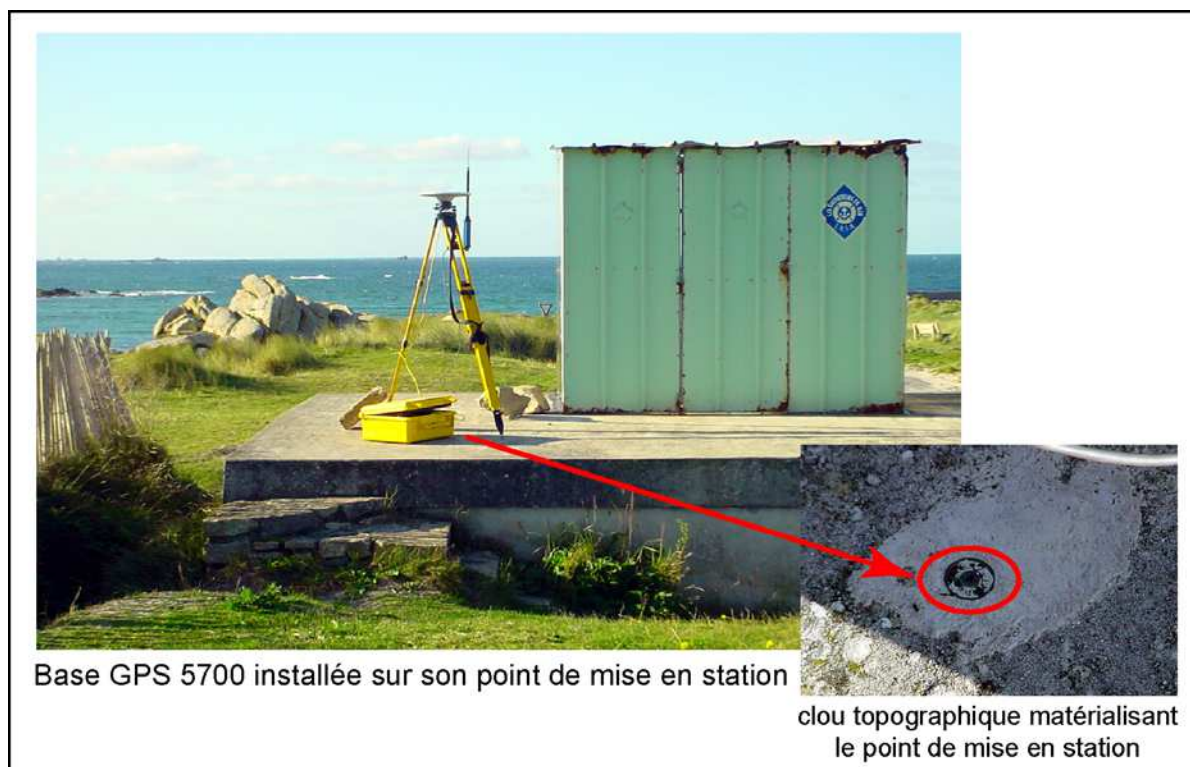
Un point de mise en station, matérialisé par un clou topographique en laiton, a été installé sur la dalle béton sommitale du local de Société Nationale de Secours en Mer. C'est sur ce repère que la base du DGPS est installée à chaque campagne de mesure (photo 1).

Photo 1 – Mise en station du DGPS sur la dalle sommitale du local de la Société Nationale de Secours en Mer
